**35 300 A**

## **Vaststelling van de begrotingsstaat van het Infrastructuurfonds voor het jaar 2020**

### **BRIEF VAN DE MINISTER VAN INFRASTRUCTUUR EN WATERSTAAT**

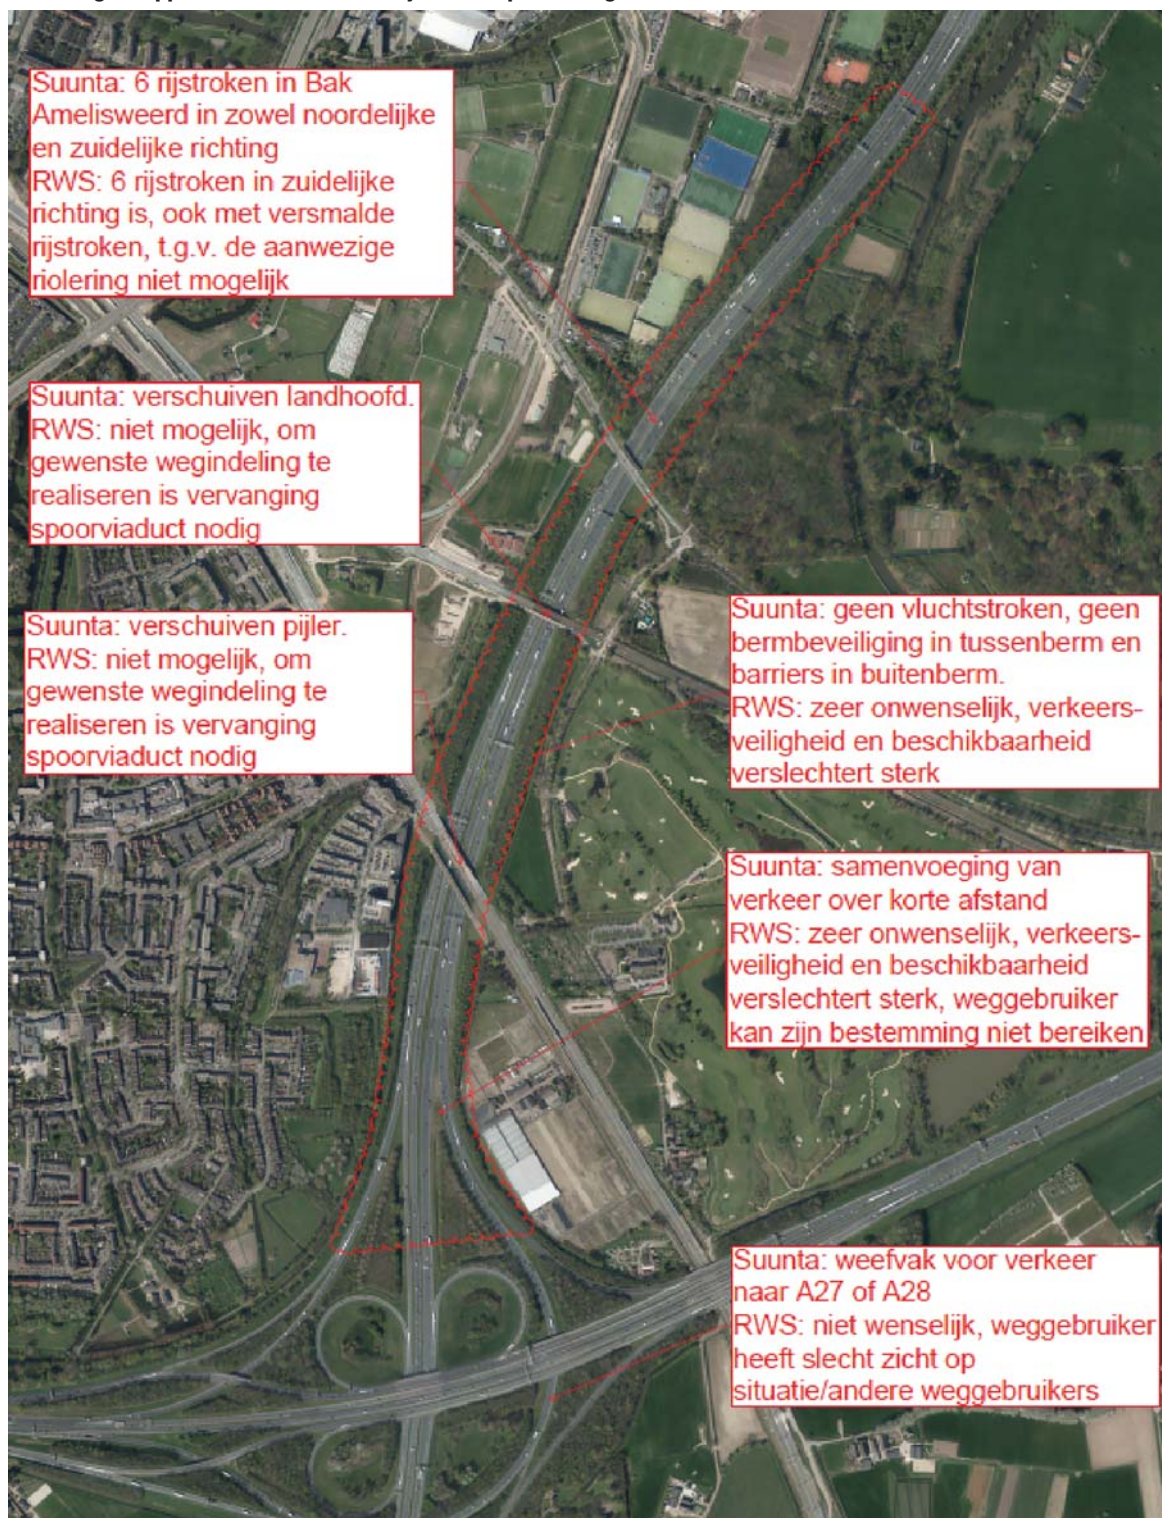
Suunta: 6 rijstroken in Bak Amelisweerd in zowel noordelijke en zuidelijke richting  
RWS: 6 rijstroken in zuidelijke richting is, ook met versmalde rijstroken, t.g.v. de aanwezige riolering niet mogelijk

Suunta: verschuiven landhoofd.  
RWS: niet mogelijk, om gewenste wegindeling te realiseren is vervanging spoorviaduct nodig

Suunta: verschuiven pijler.  
RWS: niet mogelijk, om gewenste wegindeling te realiseren is vervanging spoorviaduct nodig

Suunta: geen vluchtstroken, geen bermbeveiliging in tussenberm en barriers in buitenberm.  
RWS: zeer onwenselijk, verkeersveiligheid en beschikbaarheid verslechtert sterk

Suunta: samenvoeging van verkeer over korte afstand  
RWS: zeer onwenselijk, verkeersveiligheid en beschikbaarheid verslechtert sterk, weggebruiker kan zijn bestemming niet bereiken

Suunta: weefvak voor verkeer naar A27 of A28  
RWS: niet wenselijk, weggebruiker heeft slecht zicht op situatie/andere weggebruikers

In de bijlage is e.a. ook op de kaart weergegeven. Ook is de dwarsdoorsnede weergegeven van de betonnen bak bij landgoed Amelisweerd in de huidige situatie.

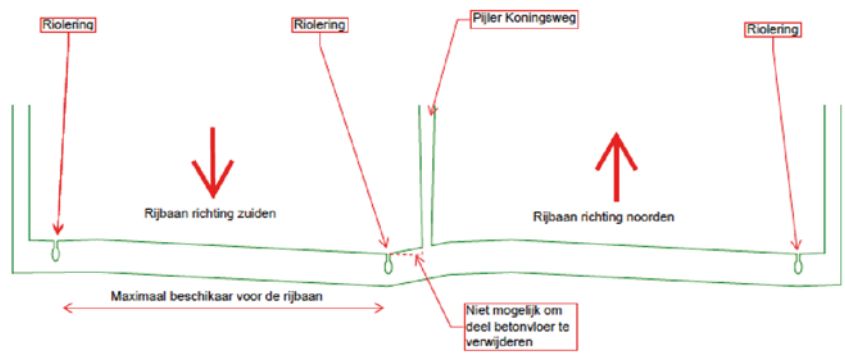
**Dwarsdoorsnede van A27 ter hoogte van de bak bij landgoed Amelisweerd in de huidige situatie**
